Artiklar om brandskyddets utveckling i Värmland

Det mesta har ingått i informationsbladen och finns i vår daterade lista.
Sammanställningen är uppdaterad april 2024.

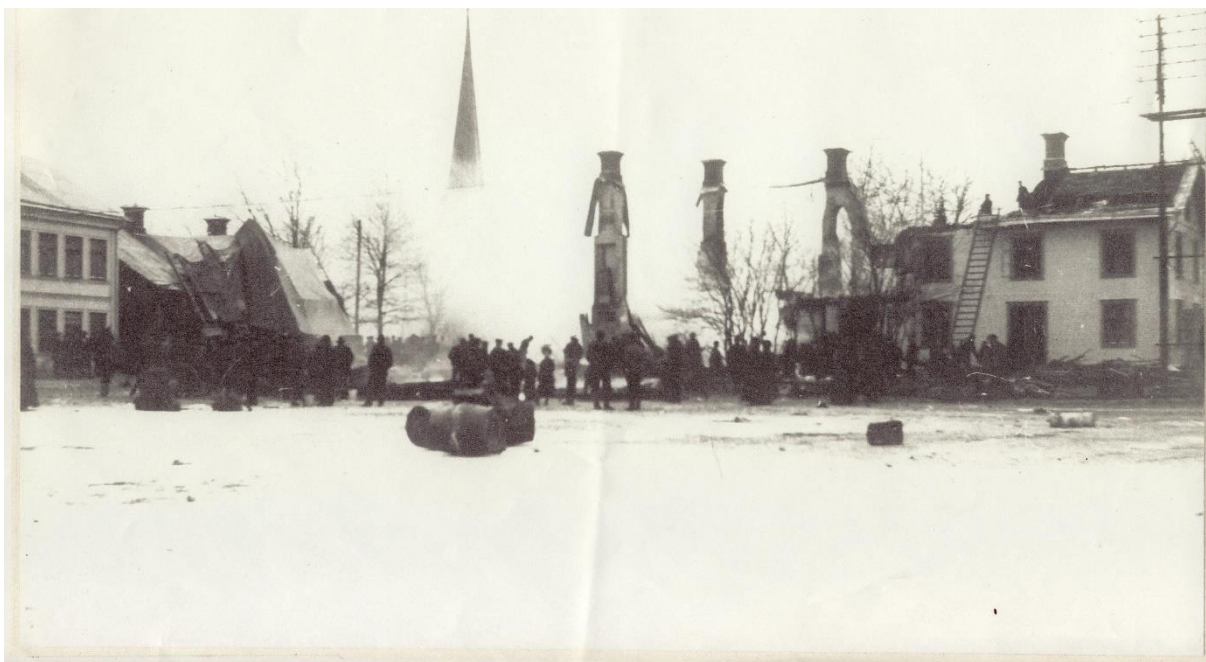
Från branden i Ekstrandska huset i Karlskoga år 1903. Ett hotat hus är inklätt i brandsegel. Bilden tillhör hembygdsföreningen i Karlskoga

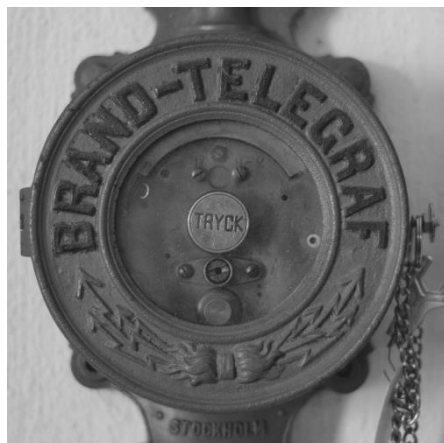
Brandchef Ekestubbe ville byta ut det gamla brandtelegrafsystemet, med visare, från 1896 och få ett nytt med morseapparat. Systemet hade olägenheten att sluta fungera om linjen kom i kontakt med jordade föremål för då sattes alla linjens brandskåp ur funktion. En del av ledningsnätet gick i telegrafverkets kablar och när de reparerades uppstod störningar. Då det var oväder som åska, stark blåst eller kraftiga snöfall skedde det flera gånger varje år att hela nätet var ur funktion utan möjlighet att använda brandskåpen. Brandchefen skrev att systemet var långt ifrån tillfredställande och att varken han eller någon annan brandmyndighet kan göras ansvarig för dessa fel. Flera utredningar och kalkyler hade gjorts under åren för att få ett modernare system.

Brandchefen ville nu att frågan skulle lösas i samband med den planerade nya brandstationen. Brevet var daterat januari 1939 och ställt till fullmäktige. *Den gamla visarcentralen finns i vårt museum tillsammans med den generator som vevades så att ringklockor i brandmännens bostäder pinglade.*
