# Artiklar om brandskyddets utveckling i Värmland

Det mesta har ingått i informationsbladen och finns i vår daterade lista.  
Sammanställningen är uppdaterad november 2024 av Björn Albinson.

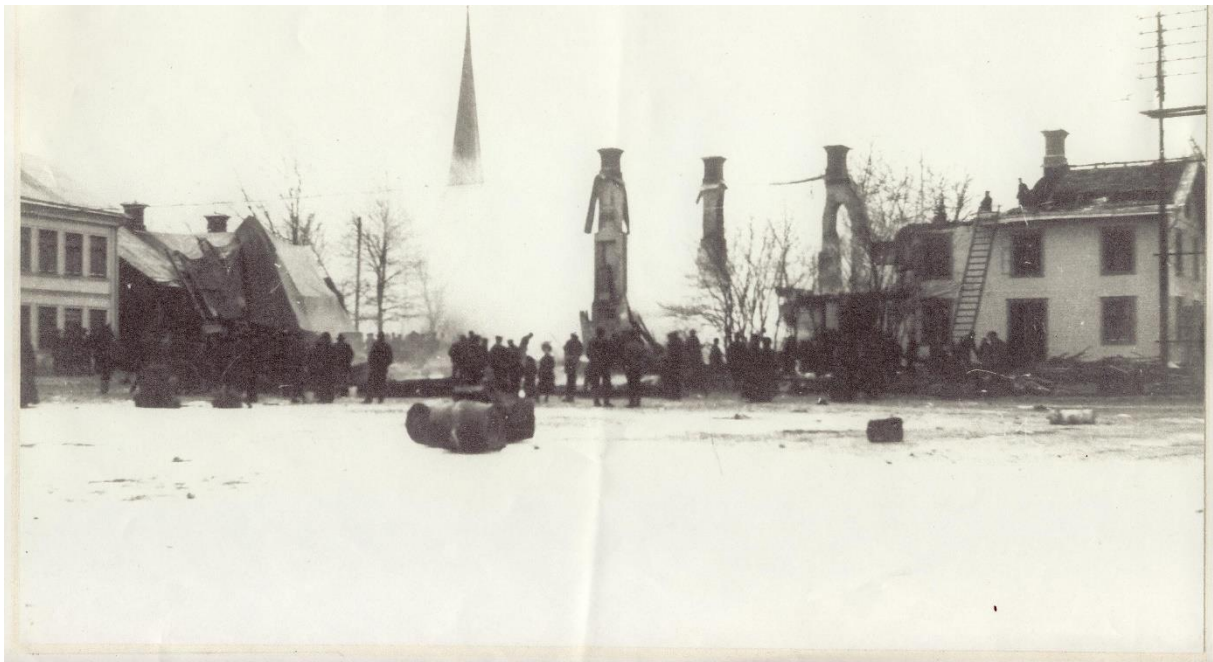
*Från branden i Ekstrandska huset i Karlskoga år 1903. Ett hotat hus är inklätt i brandsegel. Bilden tillhör hembygdsföreningen i Karlskoga*

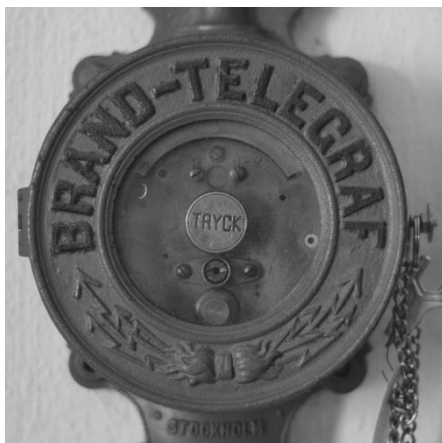
Brandchef Ekestubbe ville byta ut det gamla brandtelegrafsystemet, med visare, från 1896 och få ett nytt med morseapparat. Systemet hade olägenheten att sluta fungera om linjen kom i kontakt med jordade föremål för då sattes alla linjens brandskåp ur funktion. En del av ledningsnätet gick i telegrafverkets kablar och när de reparerades uppstod störningar. Då det var oväder som åska, stark blåst eller kraftiga snöfall skedde det flera gånger varje år att hela nätet var ur funktion utan möjlighet att använda brandskåpen. Brandchefen skrev att systemet var långt ifrån tillfredställande och att varken han eller någon annan brandmyndighet kan göras ansvarig för dessa fel. Flera utredningar och kalkyler hade gjorts under åren för att få ett modernare system.

Brandchefen ville nu att frågan skulle lösas i samband med den planerade nya brandstationen. Brevet var daterat januari 1939 och ställt till fullmäktige. *Den gamla visarcentralen finns i vårt museum tillsammans med den generator som vevades så att ringklockor i brandmännens bostäder pinglade.*

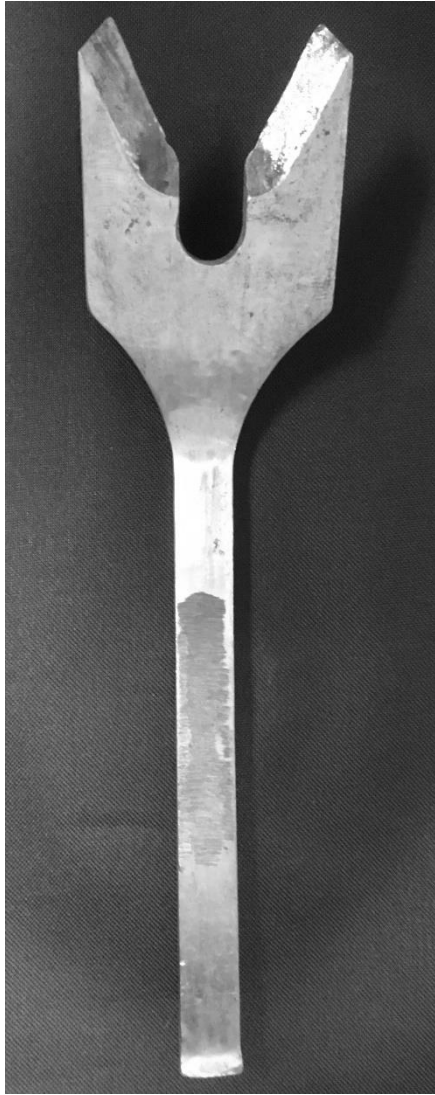
Ett speciellt brytverktyg utvecklades av brandmästare Lars "Viking" Johansson på dåvarande Karlskoga Brandkår. Med hjälp av verktyget och en mindre hand-slägga så knäcktes cylinderlåsen snabbt. Verktöget tillverkades och såldes med början på 80-talet under ca tolv år av Viking Johansson och kollegan Anders Nilsson och fungerar fortfarande.
